Sistema di monitoraggio della posizione del disco nelle valvole Bianca

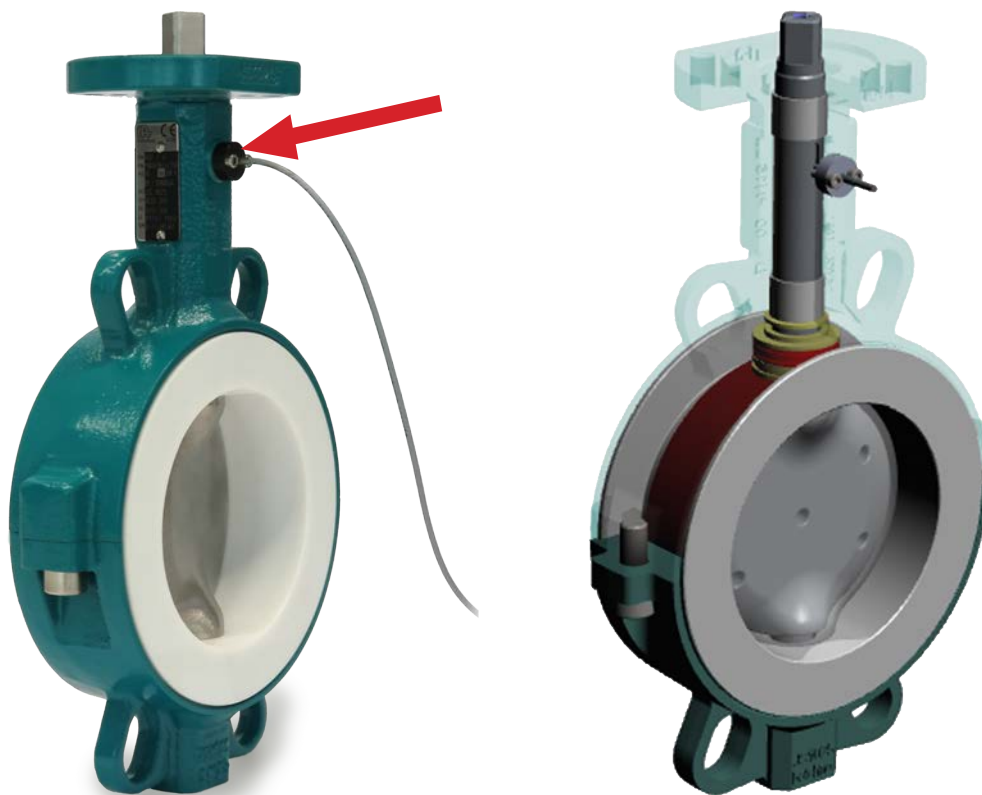
InterApp ha sviluppato una nuova soluzione che prevede il monitoraggio della reale posizione dell'albero della valvola, e di conseguenza del disco, così come illustrato nelle immagini sottostanti. Il sistema permette di rilevare esattamente l'effettiva posizione del disco, indipendentemente dalla quella dell'attuatore.
