Visión general del recubrimiento del cuerpo

Válvulas de mariposa InterApp - Recubrimiento del cuerpo

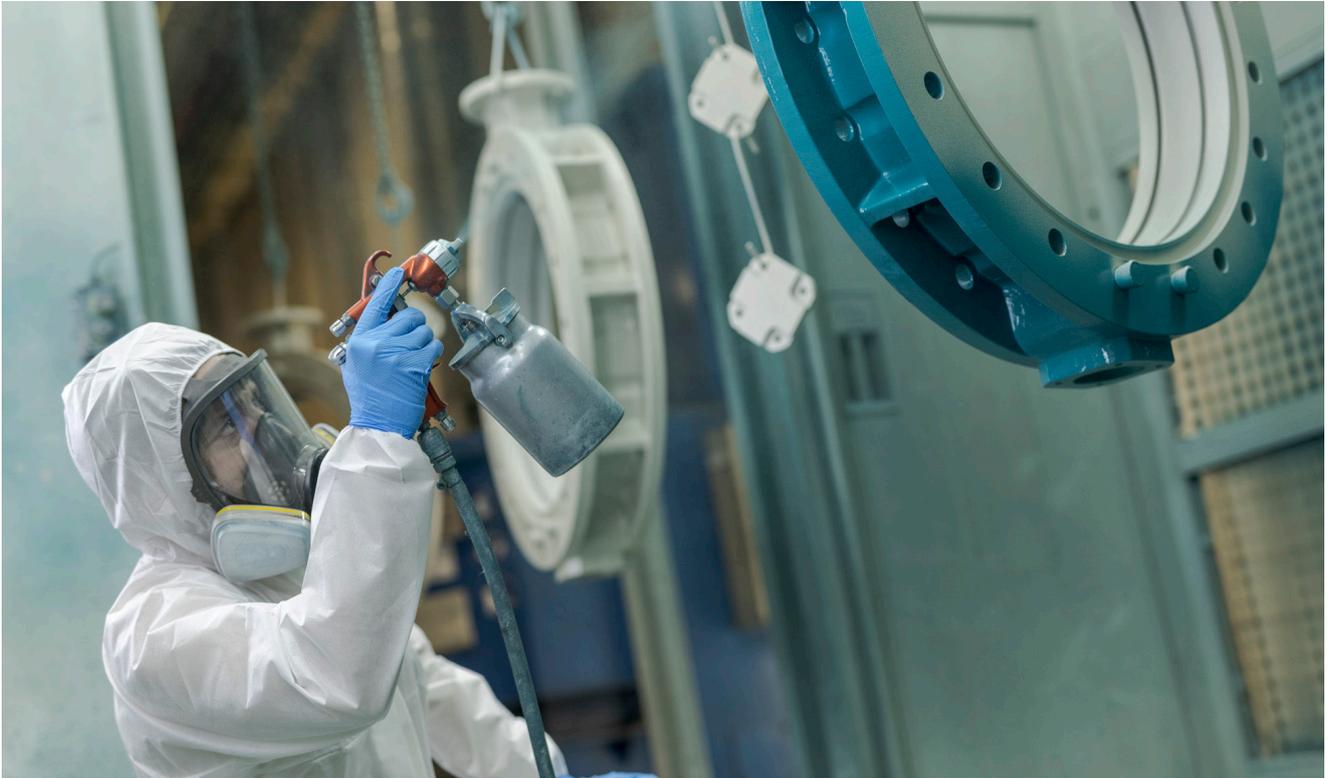
Arma de pintura con spray

N	Epoxi / Poliuretano	Arma pulverizadora	250	140°C	C4	Medium = 7-15 años	RAL-5021 ⁴	Desponia® > DN400, Desponia® Plus, Bianca	Zonas industriales y costeras zonas de salinidad salinidad media. Plantas industriales industriales con atmósferas agresivas.	Combinación de aducto de poliamida pintura epoxi curada, y poliuretano acrílico. Bajo contenido en COV
M	Epoxi / Poliuretano	Arma pulverizadora	330	110°C	C5	Alto >15-25 años	RAL-5021 ⁴	Desponia® > DN400, Desponia® Plus, Bianca	Zonas industriales con alta humedad y atmósferas agresivas. Zonas marinas, estuarios, zonas costeras con alta salinidad.	Aducto de aducto de poliamida curado, altos sólidos, pintura epoxi de alto espesor.
Y	Epoxi	Arma pulverizadora	200	50°C ³	N/A	N/A	Marrón rojizo	Desponia® > DN400, Desponia® Plus	N/A	Revestimiento utilizado principalmente para el uso en agua potable. Revestimiento aprobado por ACS.

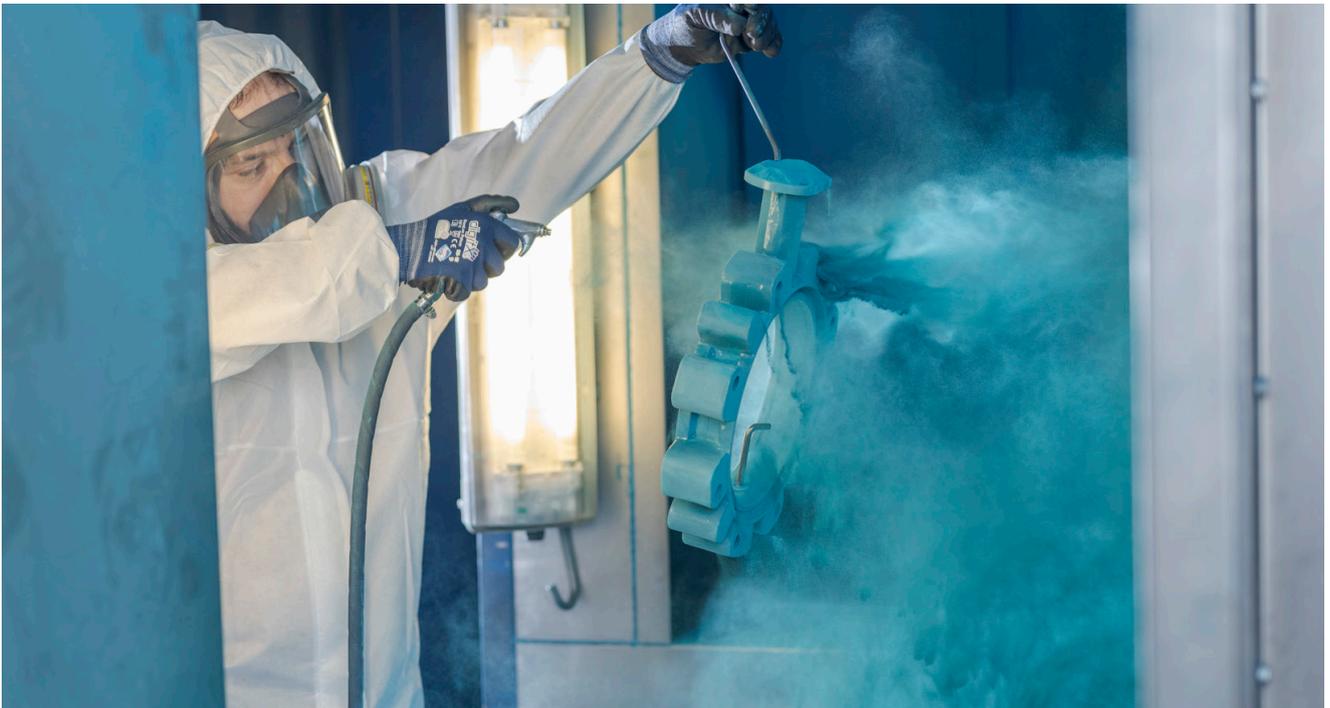
Lecho fluidizado, eliminación del polvo sobrante

Código	Producto	Sistema de pintura	Grosor (µm)	Temp. Máx.	Corrosión	Durabilidad	Color	Válvula de mariposa	Idoneidad medioambiental	Observaciones
R	Epoxi	Lecho fluidizado	200	110°C ¹	C5	Alto > 15-25 años	RAL-5021	Desponia® < DN400	Zonas industriales con alta humedad y atmósferas agresivas. Zonas marinas, estuarios, zonas costeras con alta salinidad.	Alta calidad epoxi termoendurecible recubrimiento en polvo. El producto utilizado cumple los estrictos requisitos de GSK No contiene COV ni pesados.
E	Epoxi/ Poliuretano	Arma pulverizadora	80	140°C	C2 ²	Bajo ≤ hasta 7 años	RAL-5021 ⁴	Desponia® > DN400, Desponia® Plus	Edificios interiores con atmósfera neutra y edificios donde condensación pueda condensación. Zonas rurales con baja contaminación.	Combinación de aducto de poliamida pintura epoxi curada, y poliuretano acrílico. Bajo contenido en COV
	Epoxi	Polvo electroestático / Arma pulverizadora	80	140°C	C2 ¹¹	Bajo ≤ hasta 7 años	RAL-5021 ⁴	Bianca
